改善箇所説明図②

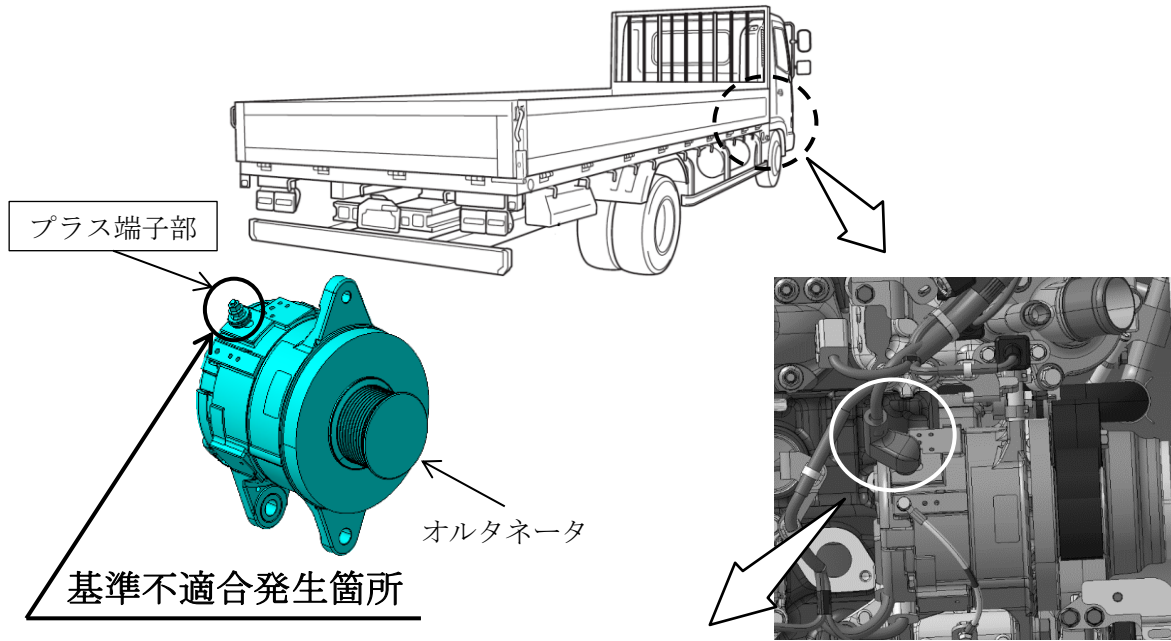
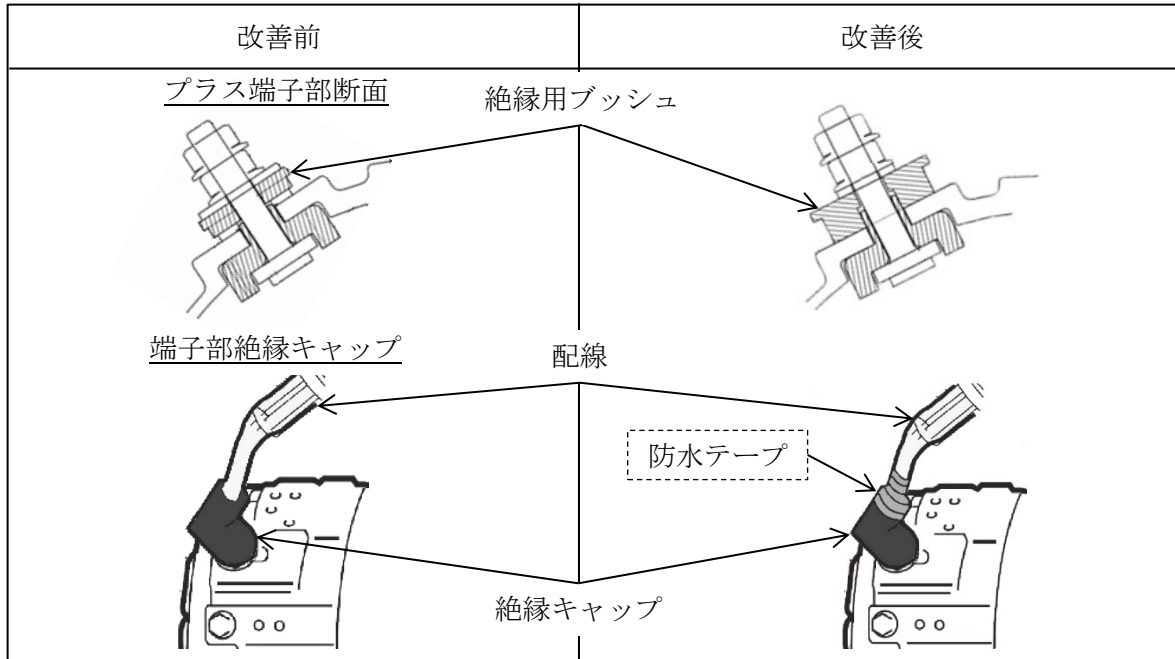
中型トラックにおいて、60A仕様のオルタネータプラス端子部の絶縁用ブッシュ形状が不適切なため、融雪剤等を含んだ水分が当該端子部とオルタネータ本体の間に付着すると漏電が発生するものがある。そのため、バッテリー充電警告灯が点灯し、当該端子付近が焼損することで充電不能となり、エンジンが停止するおそれがある。

全車両、プラス端子部を対策品に交換するとともに、端子部配線の絶縁キャップに防水テープを追加する。
 なお、端子部配線に腐食が認められる場合には補修用配線に交換する。
