改善箇所説明図

【不具合の内容】

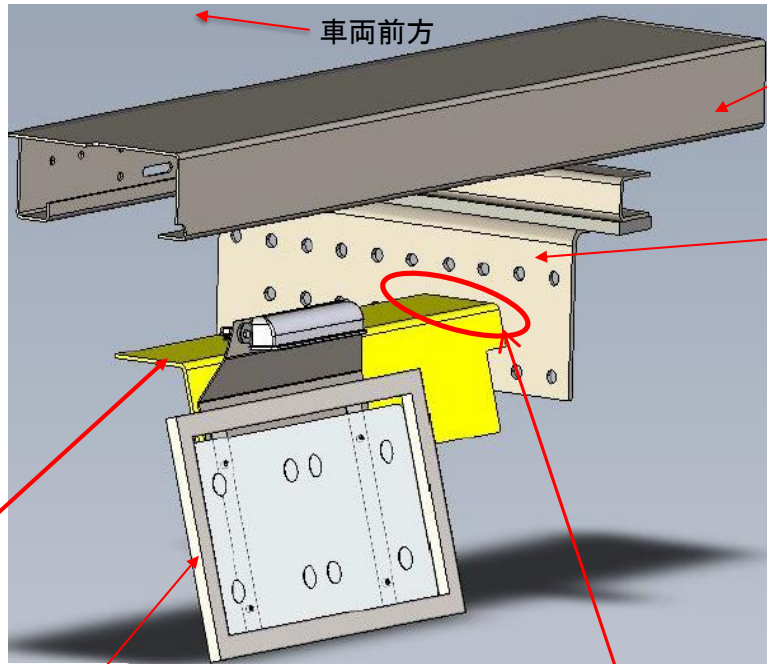
【対象装置外観】

ナンバーブラケットステー

基準不適合発生箇所

車両後面のナンバーブラケットステーにおいて、シャシフレーム取付部の強度が不足しているため、走行振動等により当該取付部に亀裂が生じるものがある。そのため、そのままの状態で使用続けると亀裂が進行し、ステーが脱落するおそれがある。

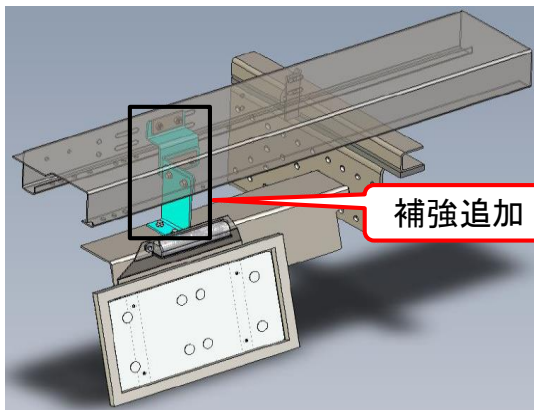
【改善後外観】

補強追加

全車両、ナンバーブラケットステーとその上部クロスメンバーを締結する補強材を追加する。なお、当該ステー取付部に亀裂が生じているものは補修を行う。更に、当該ステーを社名板ブラケット等のステーとして使用している場合は、同様の処置を行う。
