改善箇所説明図

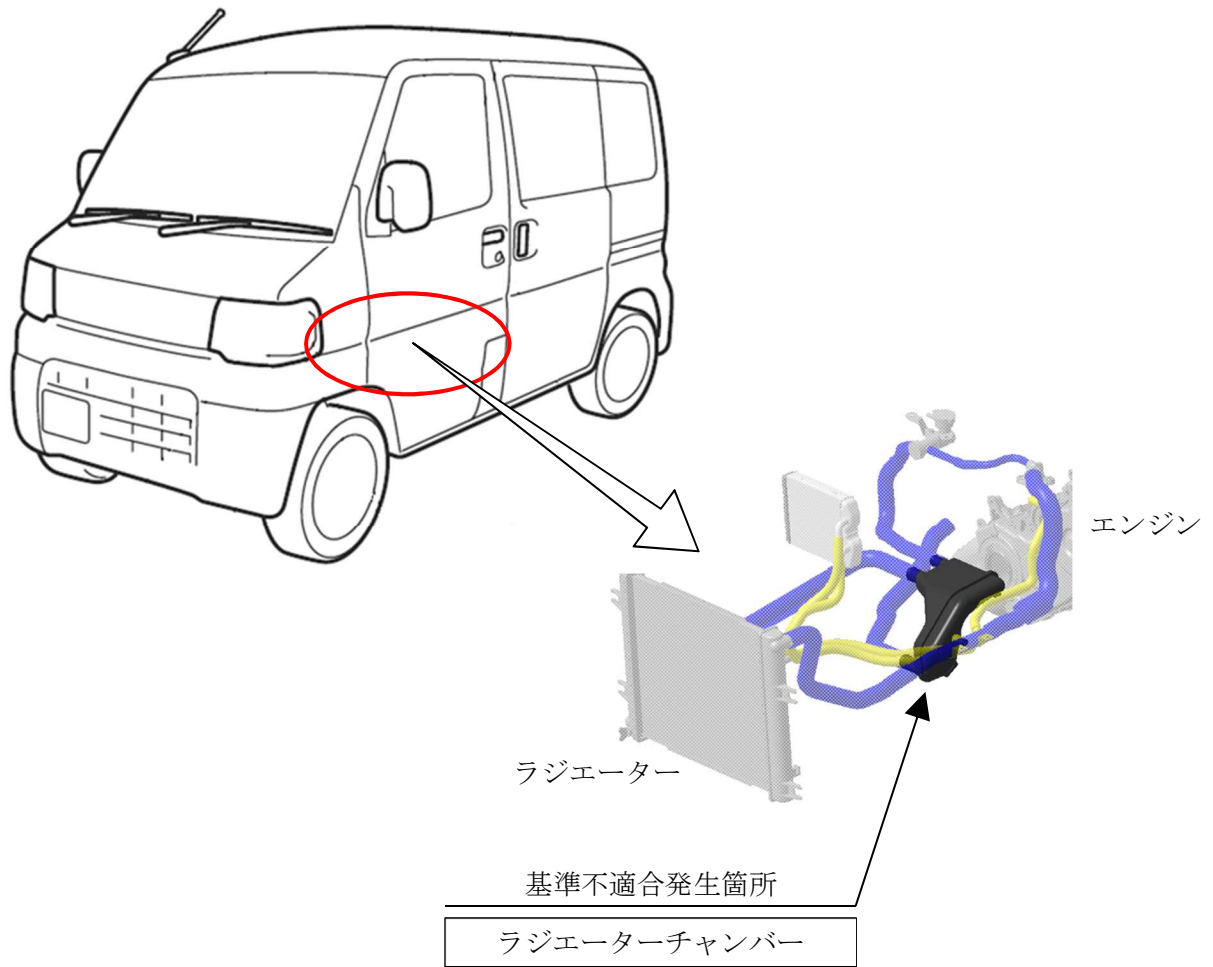
エンジン冷却系のラジエーターチャンバー(冷却水内の気泡を分離するための装置)の強度が不足しているため、積載状態で高速度・高回転運転や登坂運転の直後に、エンジン停止を繰り返す走行を継続して行なった場合、亀裂が発生し、冷却水が漏れることがある。そのため、そのまま走行を続けると、オーバーヒートが発生し、最悪の場合、エンジンが停止し再始動不可となるおそれがある。

注：図中の 内は、確認し交換する部品を示す。

全車両、ラジエーターチャンバーを確認し、対策前品の場合は対策品と交換する。

識別：ラジエーターキャップ取り付けボルト左側の頭部に、白または黄色ペイントを塗布する。
