# コンテナ運搬船安全対策検討委員会 中間報告書

平成 25 年 12 月

コンテナ運搬船安全対策検討委員会

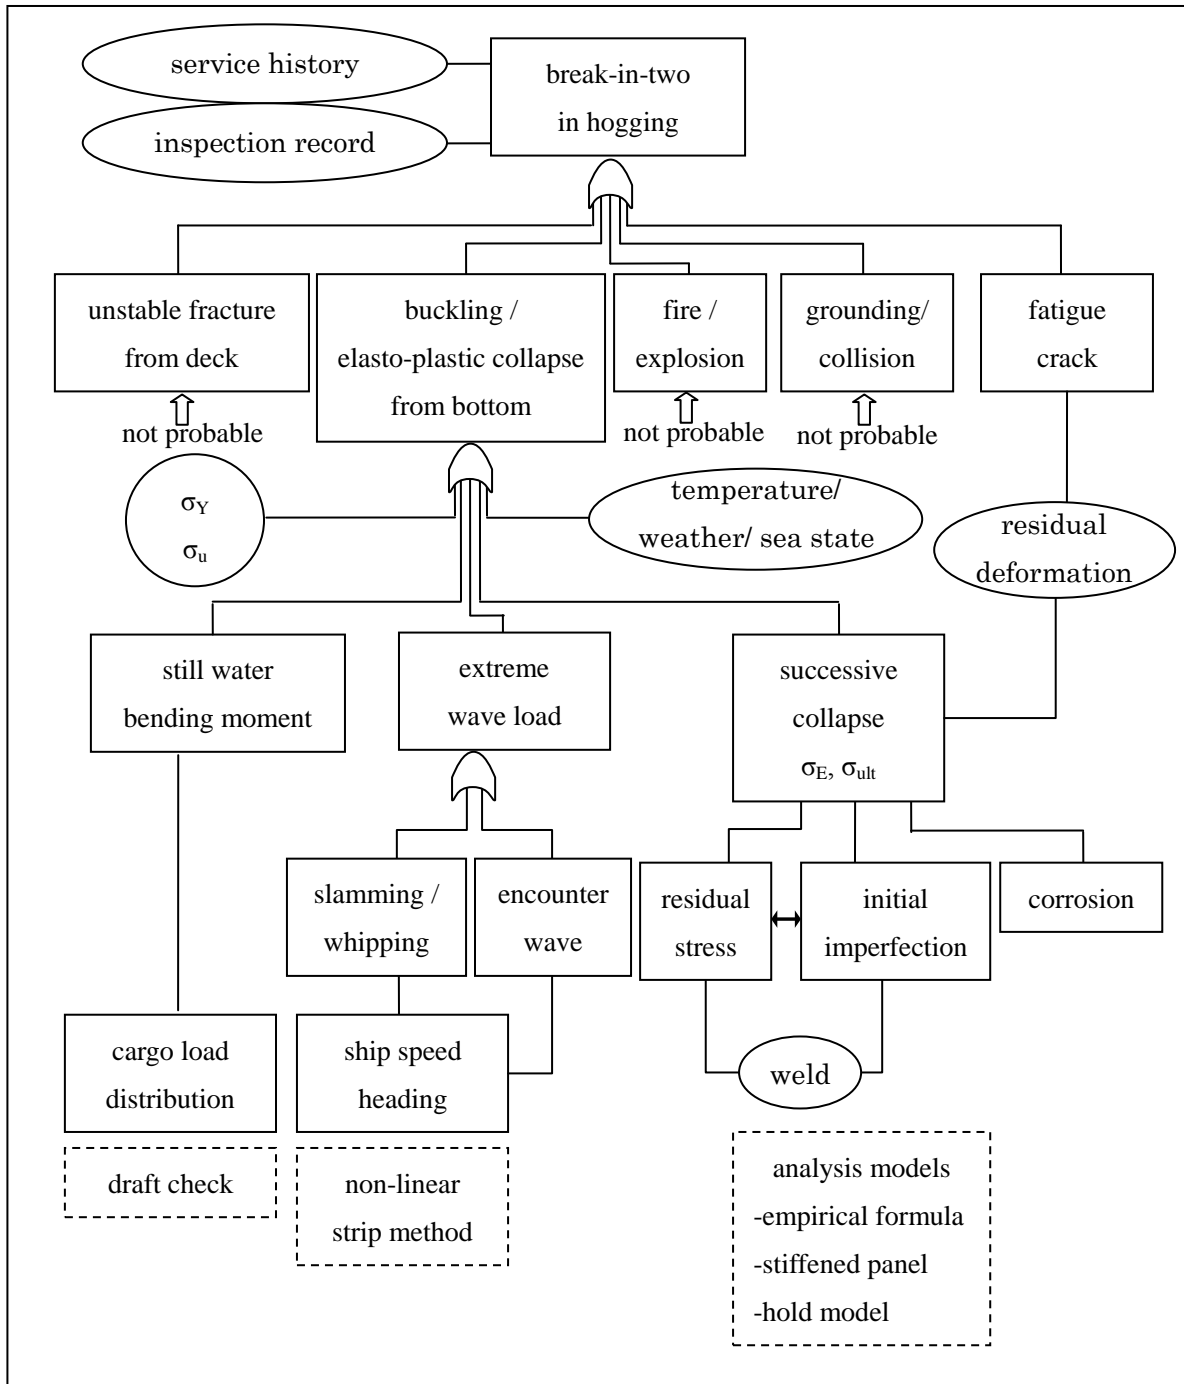
図1 事故要因分析概略図

限られた時間内で調査を進めるため、まず事故発生の状況から判断し、ホギング状態の本船が最終的に船体中央付近で折損に至る構造崩壊の要因を分析した。図1に示すように上甲板部付近からの脆性破壊の発生、船底の座屈崩壊、船内の火災や爆発の発生、座礁や衝突の発生、および疲労亀裂の発生等が崩壊の要因として考えられる。

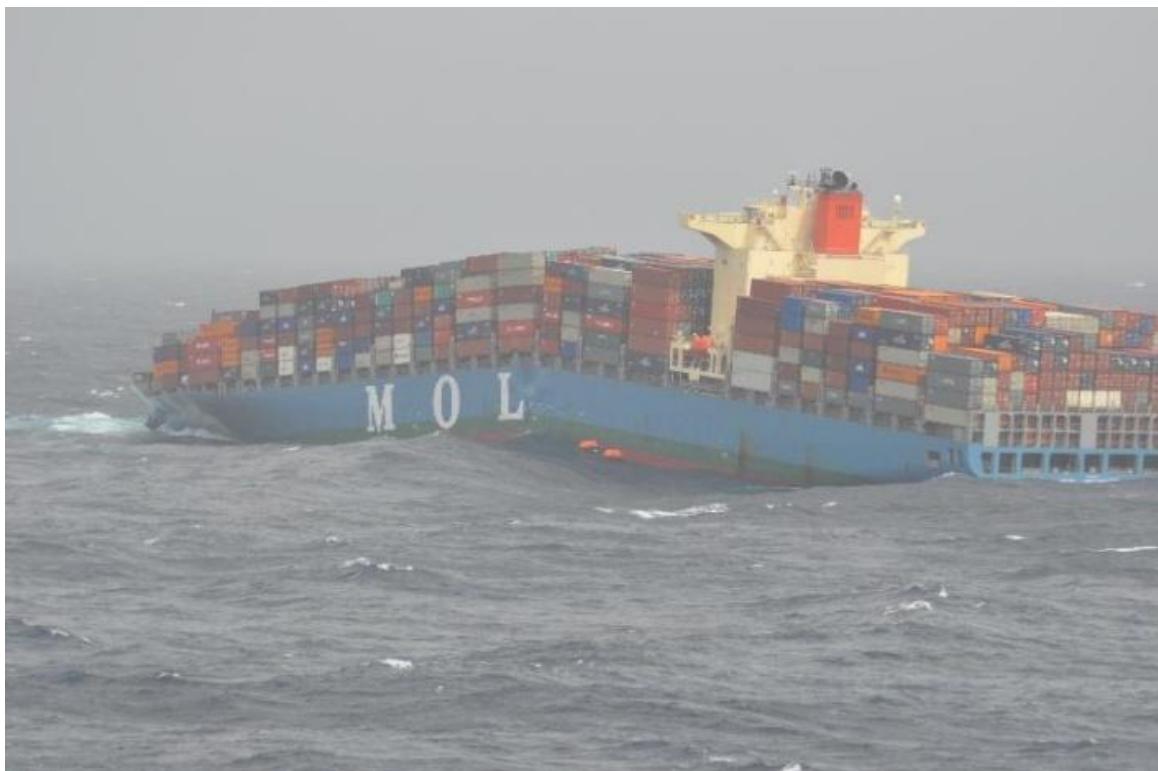
図3. 1 事故時の事故船の状態（商船三井提供）

事故船の運航船社の報告によれば、事故船は、風力7の南西風有義波高5.5mのインド洋上を、シンガポールからサウジアラビアジェッダ港に向けて、機関回転数79rpm、速力約17ノットで航行中の2013年6月17日07時45分（世界時+5時間）頃、船体中央部に亀裂を生じ、船艙内へ浸水、自力航行不能となった。乗組員26名は救命艇で自船を離れ救助されたが、船体は中央部で分断し漂流開始、その後公海上（水深3000~4000m）で沈没した。また、事故船上のVoyage Data Recorder、ログブック及びバラスト漲水履歴などの記録類を、沈没に伴い滅失した。

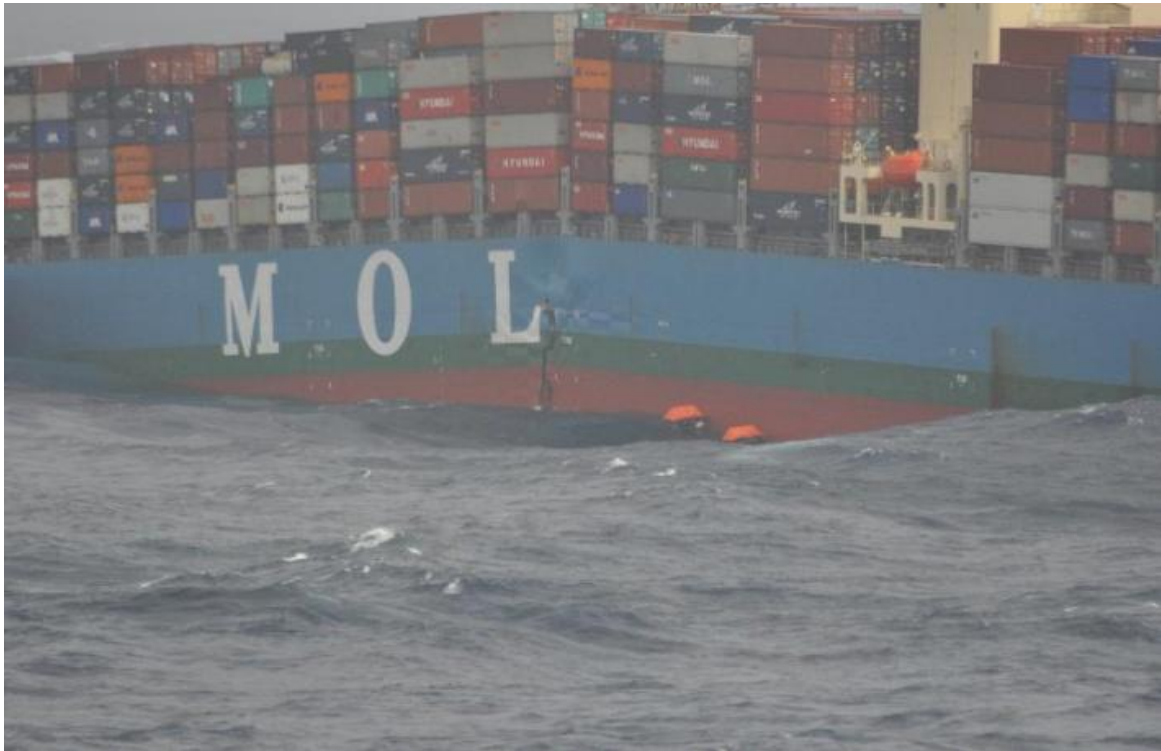
図3. 2 拡大図：亀裂の進展方向（商船三井提供）

浸水警報の探知箇所は、まず、船底二重底部中心線付近のダクトキール内で浸水を探知し、その約 2 分後に船体中央部の船底二重底の上部に当たる No.6 Cargo Hold で浸水を探知した。また、図3. 2の拡大図から亀裂の進展方向は、No.6 Cargo Hold の位置で船側において船底側から上部に向かっている。以上の情報から、船体折損の起点を、船体中央部 No.6 Cargo Hold の下の船底二重底部の船底外板と推定した。

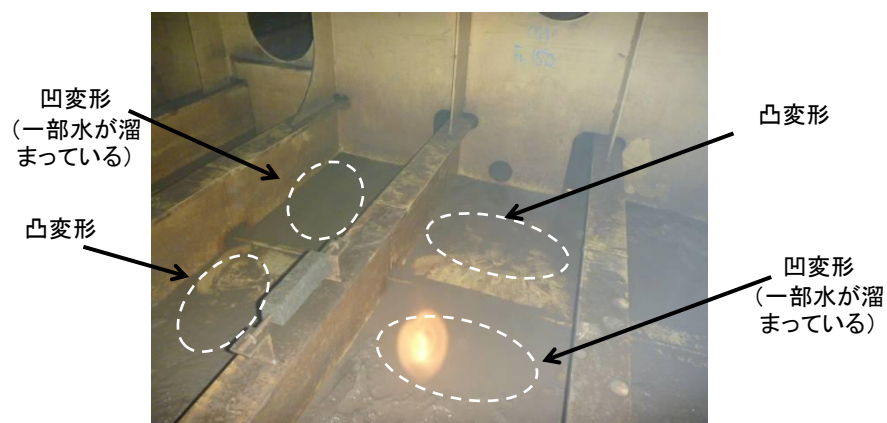
図 4. 1 事故船の運航船社が運航している同型船で観察した船体中央部船倉二重底外板の座屈変形の一例（商船三井提供）

図 4. 1 は事故船の運航船社が運航している同型船で観察された変形の一例で、船底外板の座屈変形は外板が船内側又は船外側に山形に変形していたもので、縦通肋骨の間の板材に見られ、縦通肋骨は変形していない。図 4. 2 に変形の計測方法を示す。

船体強度の評価とともに、船体折損に関連し得る局所的な事象としての視点も含め疲労亀裂発生の可能性及びその影響についても検討した。具体的には、図4. 1及び4. 3も参照しつつ、船底外板のバット継手と縦通肋骨の交差する箇所において検討を行った。この検討は、バット継手の溶接線上の亀裂、縦通肋骨に工作上設けられるスカラップ（バット継手の溶接線を通すための開口部）の船底外板との交差部に想定した亀裂について、それぞれ船底外板に変形がある場合、ない場合を含めて評価した。

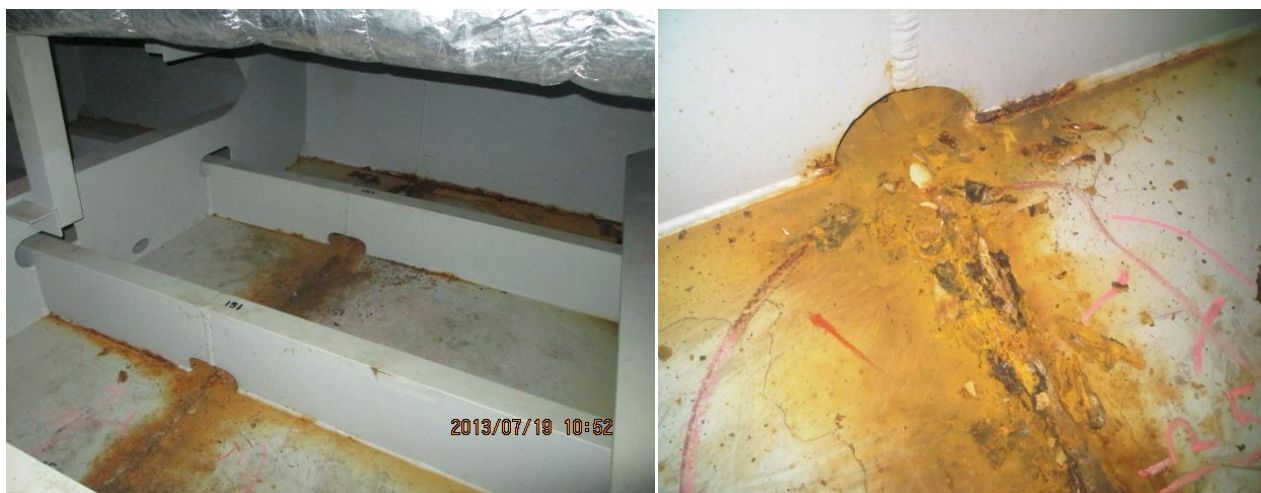
図 4. 3 バット継手部の塗装の割れと錆（商船三井提供）

船体折損の起点と推定される船底外板の Fr.151 近傍のバット継手部に関し、一部の同型船においては、図 4. 3 のように溶接線に沿って塗装の割れ及び錆が船体中心線付近のパイプダクト内の横方向に渡って観察された。このような船底外板の Fr.151 近傍のバット継手部の塗装の割れ及び錆は、事故船の運航船社が運航している 6 隻について調査を行い、その内の少なくとも 2 隻の同型船に観察された。また、他の位置のバット継手部にはこのような一連となった塗装の割れ等は見られなかった。図 4. 3 のような顕著な塗装の割れ及び錆は、就航後 5 年では通常は観察されない。船体折損の起点と推定する箇所の事象であるため、当該事象の原因と影響について検討する必要がある。

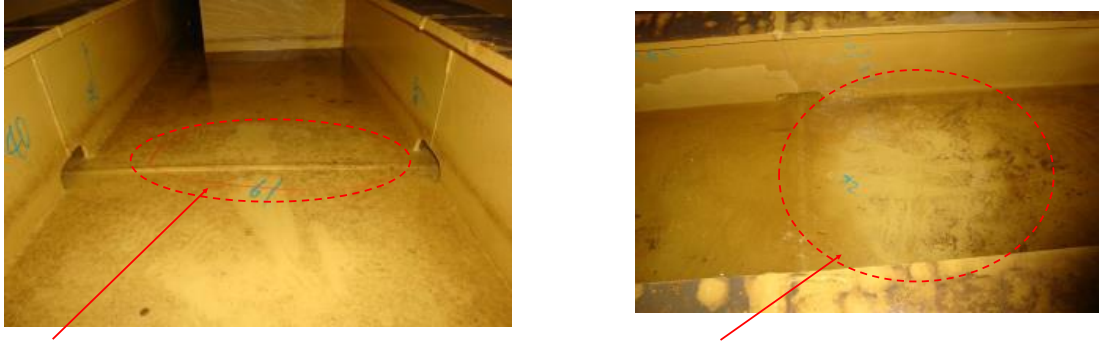
図 4. 4 事故船の船底外板変形（No.5 Cargo Hold 下の船底外板 Fr.182 近傍のバット継手部付近）  
（商船三井提供）

事故船の船倉二重底部船底外板に変形があったか否かについては、事故船の安全管理システムにおけるアフロート（停泊）状態の船体保守記録を調査した。調査の結果、船体折損の起点と推定した船体中央部 No.6 Cargo Hold の下の船底二重底部の船底外板に変形を観察した旨の記録は無かったが、より船首側の位置となる No.5 Cargo Hold の下の船底二重底部の船底外板の Fr.182 近傍のバット継手部付近の船底外板に図 4. 4 の座屈変形が右舷側及び左舷側とも 2010 年 1 月 4 日以降に複数回記録されている。変形量については、約 20mm～40mm との記載が船体保守記録にあるが図 4. 2 のように正確性を期して計測したものではないため、同型船で観測した変形量（付録 1）との比較はできない。なお、補修を

行った記録が無いことから、事故時にも当該変形は存在していたと考えられる。

また、Fr.182 近傍のバット継手部付近の船底外板の変形の記録は、2010 年 1 月 4 日以降の船体保守記録において、保守を行ったものの記載されていない例もあることから、同様の変形があっても保守の際に必ず観測でき、記録されるとは限らない。

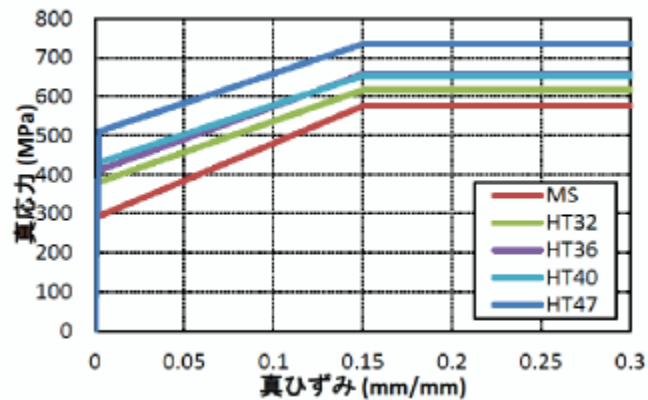
事故再現において船体構造の強度を適切に評価するため、鋼材の強度特性値として、船級規格の最低保証値ではなく、平均的実力値を採用した。材質による圧縮側・引張側の真応力・真ひずみ線図を下図

に設定し、質量については、二重底、二重船側及び横隔壁タンク内の水・油質量並びにそれらの自重荷重を無視し、また、海水の付加質量を無視した。（解析条件の詳細については、付録2参照。）

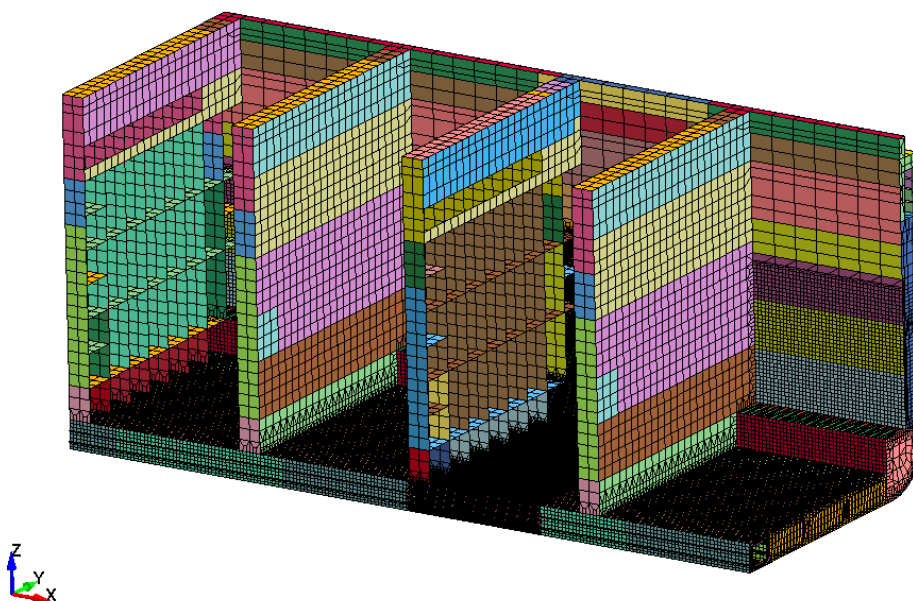
図5. 2. 1 船倉二重底構造の3ホールドモデル

船倉二重底構造のモデル化については、船体中央部付近の一定範囲3ホールド分の片舷側を約38万の要素で表す有限要素モデルで再現し（図5. 2. 1）、折損推定箇所ホールドにおいてはバット継手と縦通肋骨の交差部分で、肋骨側にスカラップ（バット継手の溶接線を通すための開口部）を再現し、荷重の負荷及び除荷を二重底船底外板の変形に留意しつつシミュレーション計算を行った。使用したシ

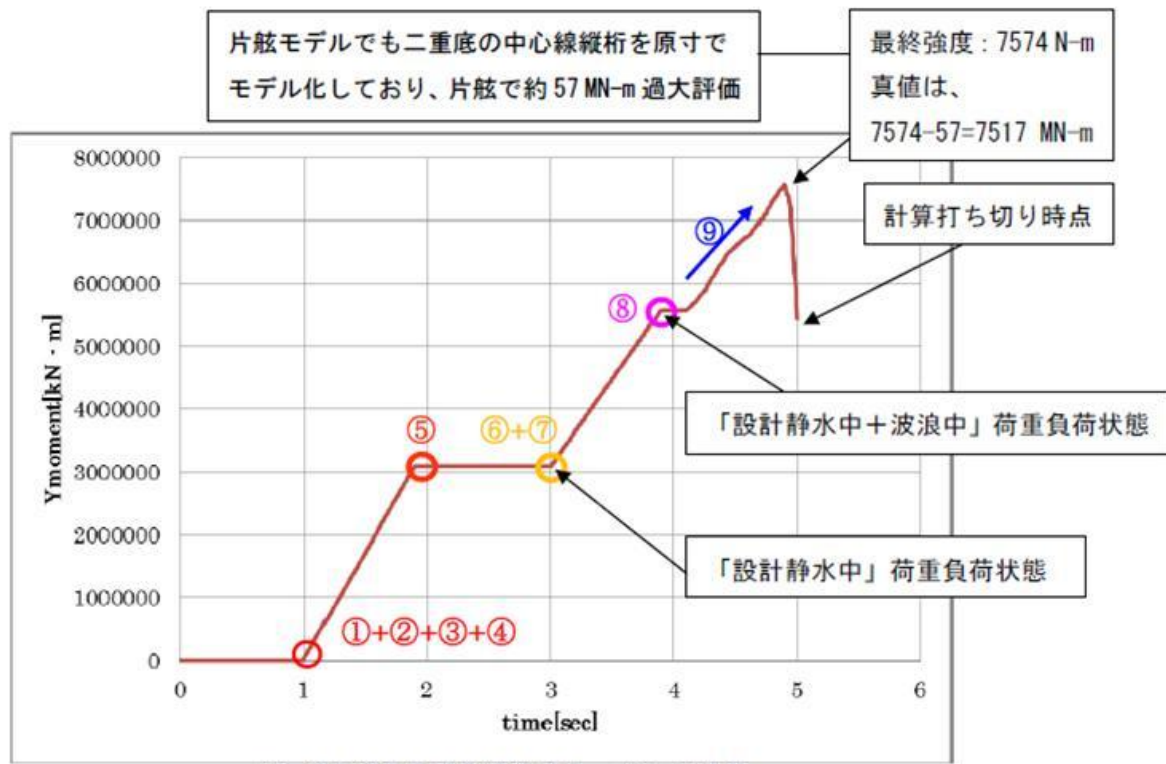
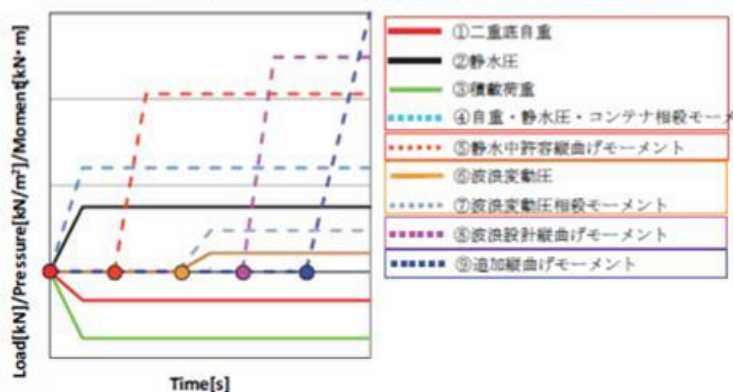
図5. 2. 2 荷重の負荷ステップ

船体強度のシミュレーションは、まず船級構造規則の静水中の荷重におおよそ相当する荷重（船体自重、水圧、貨物重量により生じるモーメント及び静水中縦曲げモーメント）を負荷し、順次負荷を増大させ（船級構造規則の波浪荷重、追加の仮の縦曲げモーメントに相当）、負荷が減少に転じる点である船体強度（最終強度）まで算出した（図5. 2. 2）。負荷が減少に転じた以降は、船倉二重底が大きく崩壊する過程になるため、船体強度（最終強度）と船体に作用する荷重を比較することにより、事故時の船体構造について強度面からの評価を行うことができる。

図5. 2. 2で、「⑧設計静水中+波浪中」を超えて船体の縦曲げモーメントとして順次負荷を増大させる過程に関しては、水圧を不変としているが、事故船に関する縦曲げモーメントと外水圧の相関を検討したところ、このような大波高下では、船首船底露出に伴うカンチレバー（片持ち梁）モーメントの増大が主であり、船底構造に作用する水圧に有意な増加は無いため、船体強度（最終強度）を妥当に算出していると考えられる。ただし、このような全体及び部分荷重の同期成分の取り方については、図4. 1の船底外板変形の再現を含めて更に検証が必要となる可能性がある。

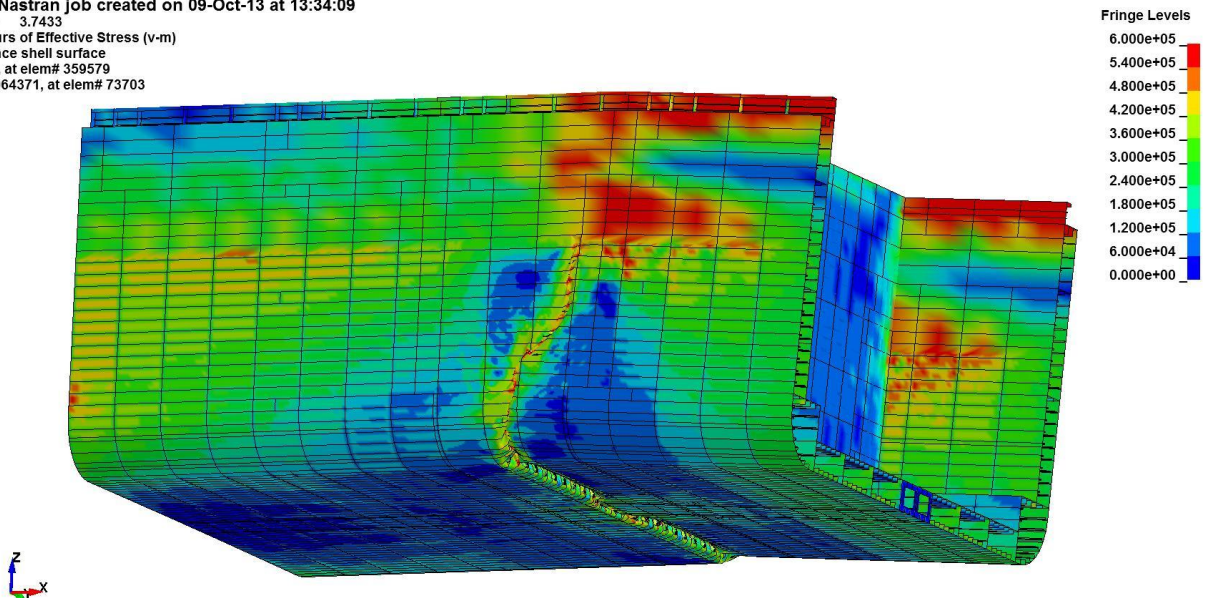
図 5. 2. 4 船体強度（最終強度）時の変形の一部（シミュレーションより）

MSC.Nastran job created on 09-Oct-13 at 13:34:09  
 Time = 3.7433  
 Contours of Effective Stress (v-m)  
 reference shell surface  
 min=0, at elem# 359579  
 max=964371, at elem# 73703

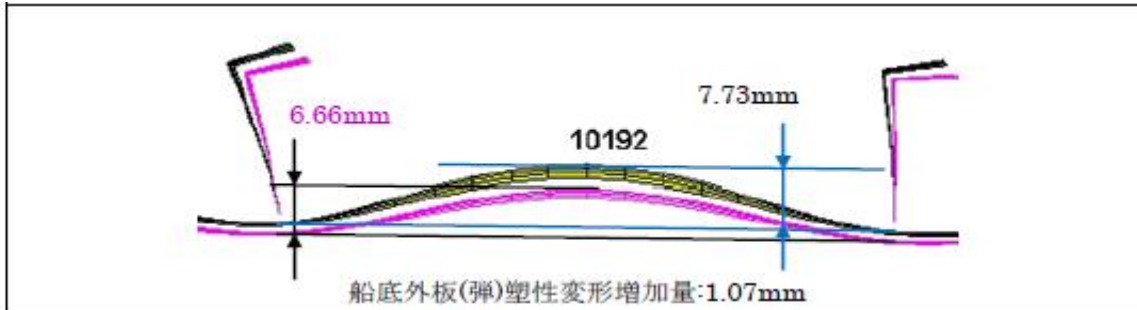
図5. 2. 5 船底外板の変形の再現（船体強度（最終強度）が  $15.0 \times 10^6 \text{kN}\cdot\text{m}$  の場合において  $14.8 \times 10^6 \text{kN}\cdot\text{m}$  から静水中の状態まで除荷）

初期形状不整をやせ馬モードとしたケース（船体強度（最終強度） $15.0 \times 10^6 \text{kN}\cdot\text{m}$ ）で、  
 静水中曲げモーメント相当負荷時の変形と  
 $14.8 \times 10^6 \text{kN}\cdot\text{m}$  から静水中曲げモーメント相当まで除荷した際の変形の比較  
 （当該位置での初期形状不整量  $3.14 \text{mm}$  を含む）

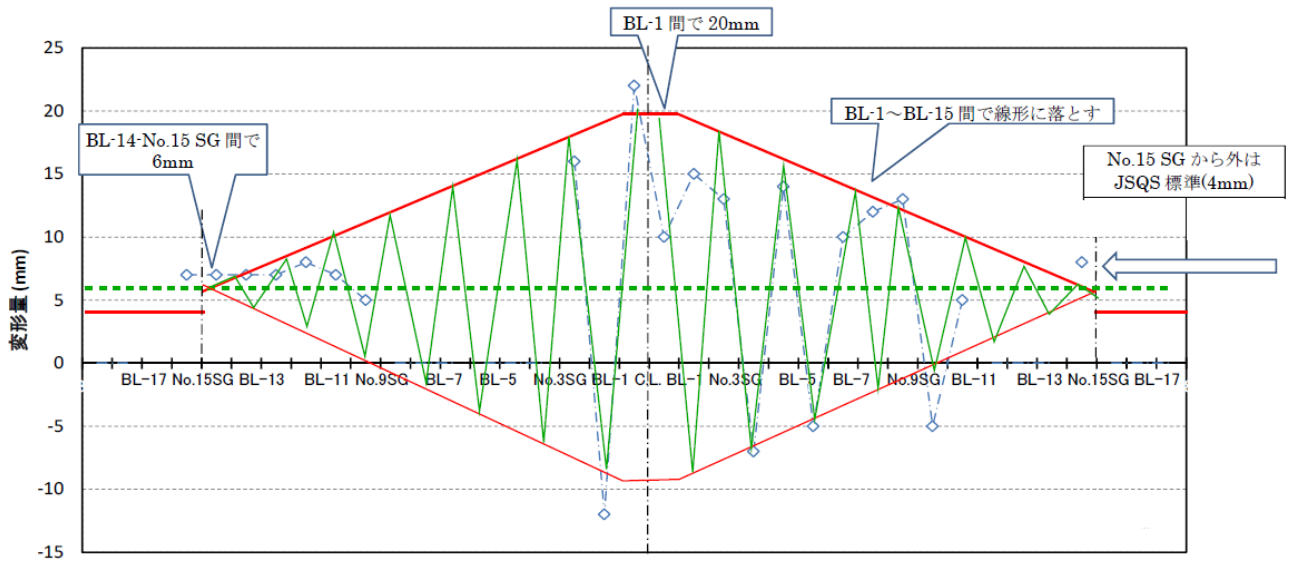
図 5. 2. 6 同型船の点検で見られた変形を参考としたケースの初期形状不整

変形計測結果(FR.151バット付近)の船幅方向分布を下図(—◇)に示す。これより、弾塑性FEAに入力する変形分布を下図(—)と設定する。

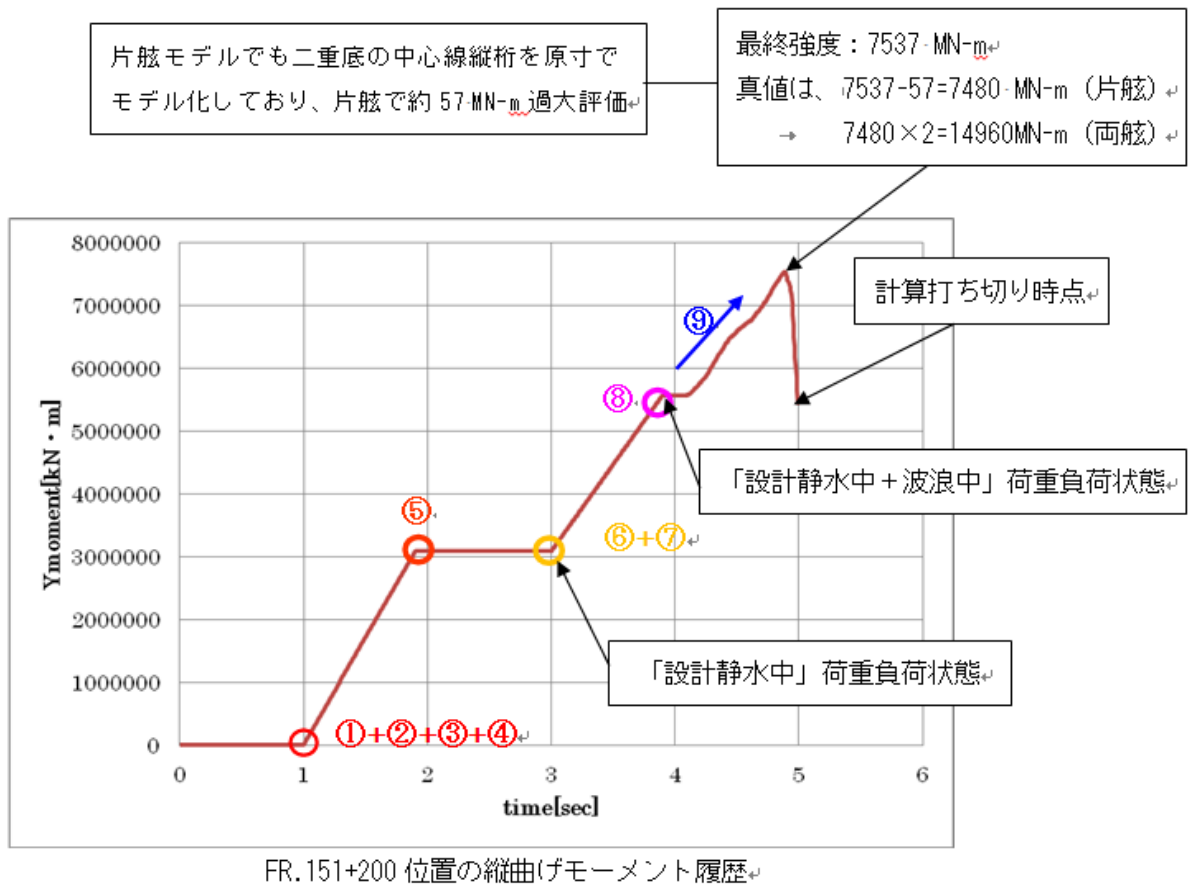
図 5. 2. 7 同型船の点検で見られた変形を参考としたケースの荷重負荷ステップ

同型船の点検で見られた変形を参考としたケースでは、図5. 2. 7 に示すように船体強度（最終強度）は  $14.9 \times 10^6 \text{kN}\cdot\text{m}$  となり、5. 2. 1 の「JSQS 標準値（一律やせ馬モード）」の最終強度とほとんど変わらない値となった。ただし、船長方向に 1 半波モードを仮定した結果であり、局部的な凸凹が船長方向にも存在する場合について、更に確認が必要である。

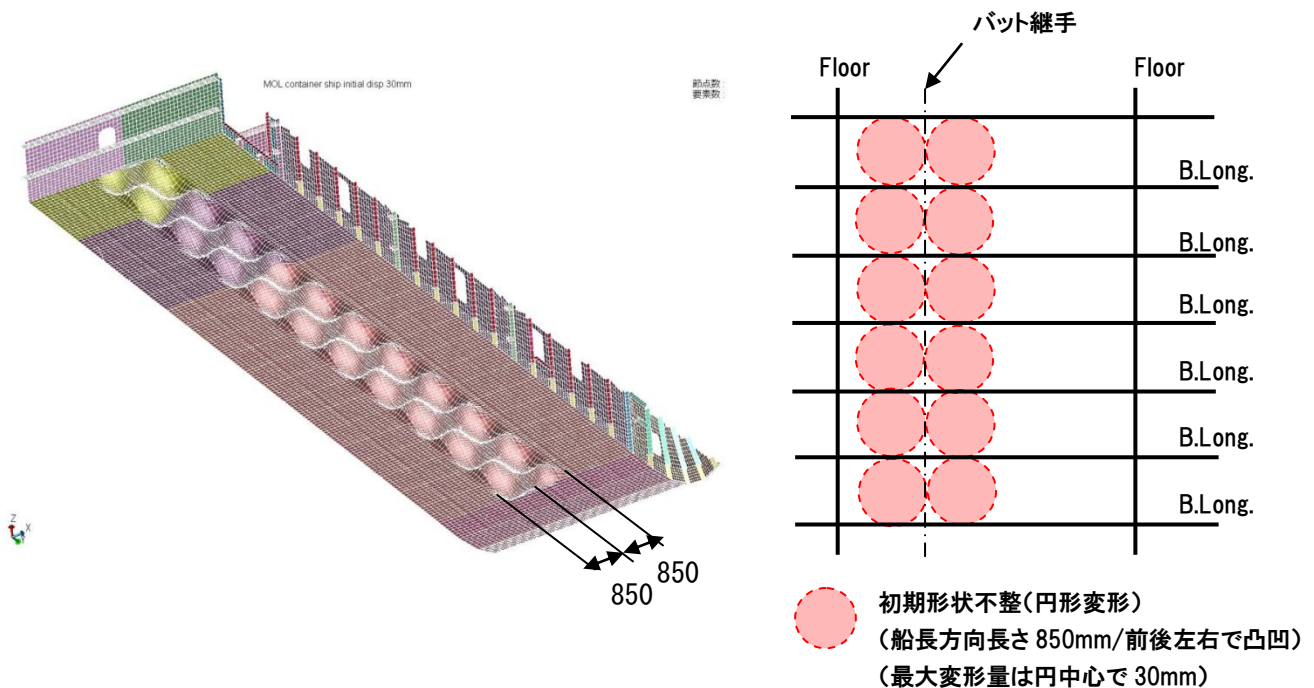
図5. 2. 8 局所的な円形変形が船幅方向全幅に存在するケース

シミュレーションの結果、船体強度（最終強度）は  $13.4 \times 10^6 \text{kN}\cdot\text{m}$  となり、5. 2. 1の解析結果よりも強度が低下することが確認された。このシミュレーションでは、30mm の局所変形が船幅方向全幅にわたって存在するという極端なケースを想定しているが、このような局所的な変形が船幅方向に連続して存在する場合、船体最終強度が低下する傾向となることが示されたといえる。

この変形形状による船体強度（最終強度）低下の傾向については、やせ馬モード・座屈モードといった初期形状不整や適切な変形形状の絞り込みとともに、そもそも変形が生じる条件及び船体に作用する荷重との比較などを行い、同型船に見られた変形のシミュレーションでの再現性を解明する必要がある。

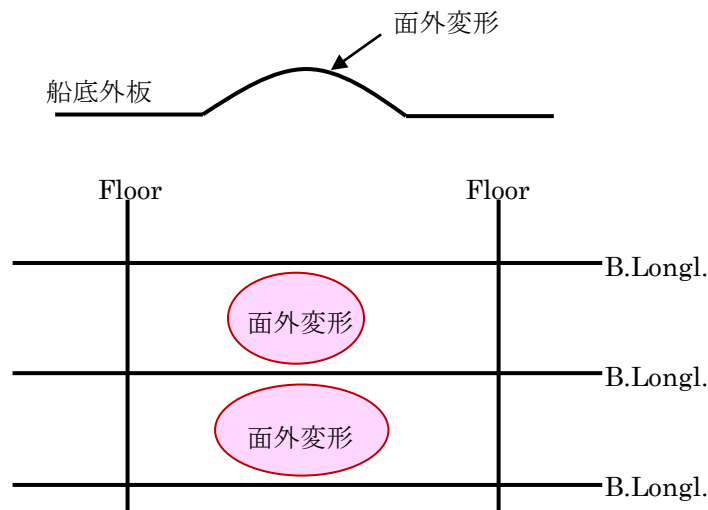
図5. 3. 1 簡易な板モデルによる疲労亀裂発生の検証

船底外板に発生する応力を船級規則で規定する船体縦方向の縦曲げ応力として（船体強度シミュレーションの  $11.1 \times 10^6 \text{kN}\cdot\text{m}$  に相当）、円形の初期変形高さ 20mm を有する簡易な板モデル（図5. 3. 1）を用いて波浪による荷重成分を変動させて評価した（図5. 3. 2）。

船底外板に発生する応力を船級規則で規定する船体縦方向の縦曲げ応力として、船底外板のバット継手部で変形による応力最大となる箇所において検討を行ったところ、船級規則で規定する波浪中縦曲げモーメント（通常、北大西洋 25 年間で遭遇する最大荷重とされるもの）のもとで、引張り応力の変動（応力範囲）は 90N/mm<sup>2</sup>程度であり、疲労亀裂発生の可能性は、就航 5 年間に於いて 1%程度未満と極めて低いことが明らかとなった。

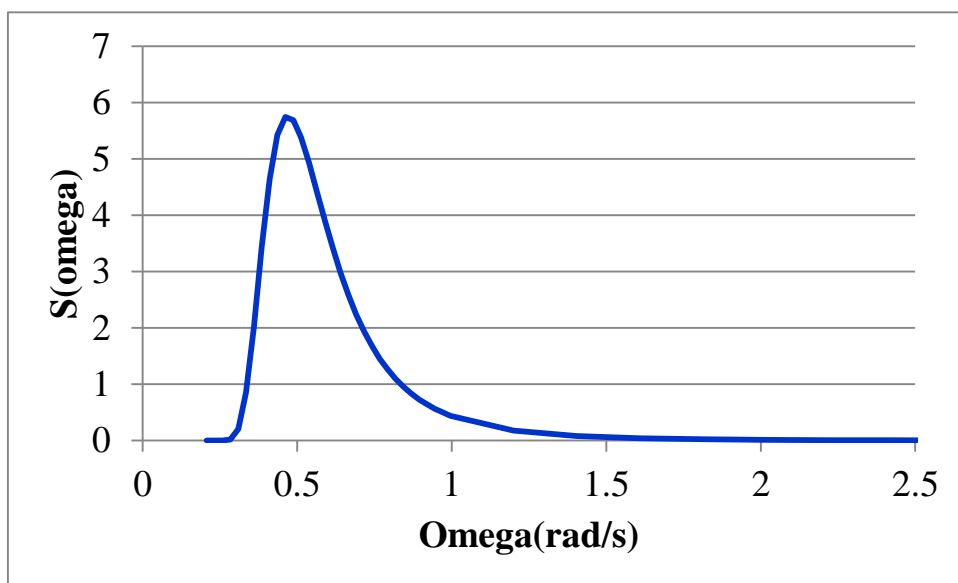
図 6. 2. 1 計算に用いた波スペクトル（有義波高 5.5m）

想定した条件での短期海象すなわち 2 時間の長波頂不規則波を数値的に再現し、波浪荷重についての時系列計算を実施した。不規則波を構成する成分波の位相は乱数にて発生させた。それぞれの海象条件ごとに、10 種類の位相の組合せにもとづく時系列計算を 10 回行った。波スペクトルは、ISSC スペクトルを用いた。図 6. 2. 1 には有義波高 5.5m での計算に用いた波スペクトルを一例として示す。

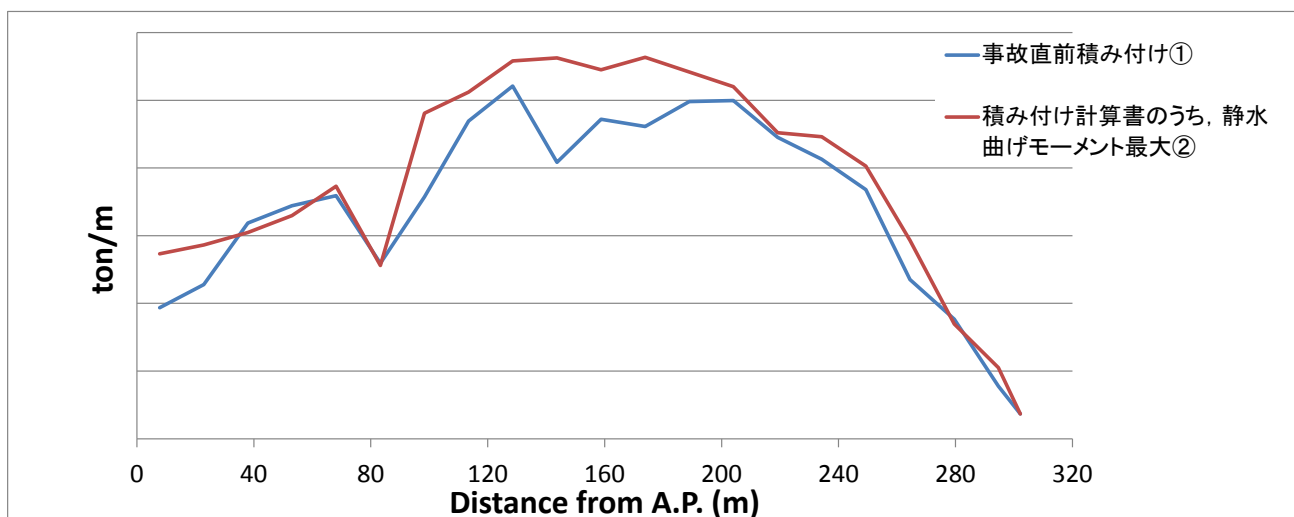
図 6. 2. 2 計算対象船の積み付け条件

積み付けについては、海象条件 A では①事故時の積み付け（申告値通りの重量で積み付け計画通りに積み付けた条件）、海象条件 B 及び C では②ローディングマニュアルに記載の積み付けのうち静水曲げモーメントが最も大きくなる場合について計算を行った。これらを、図 6. 2. 2 に示す。

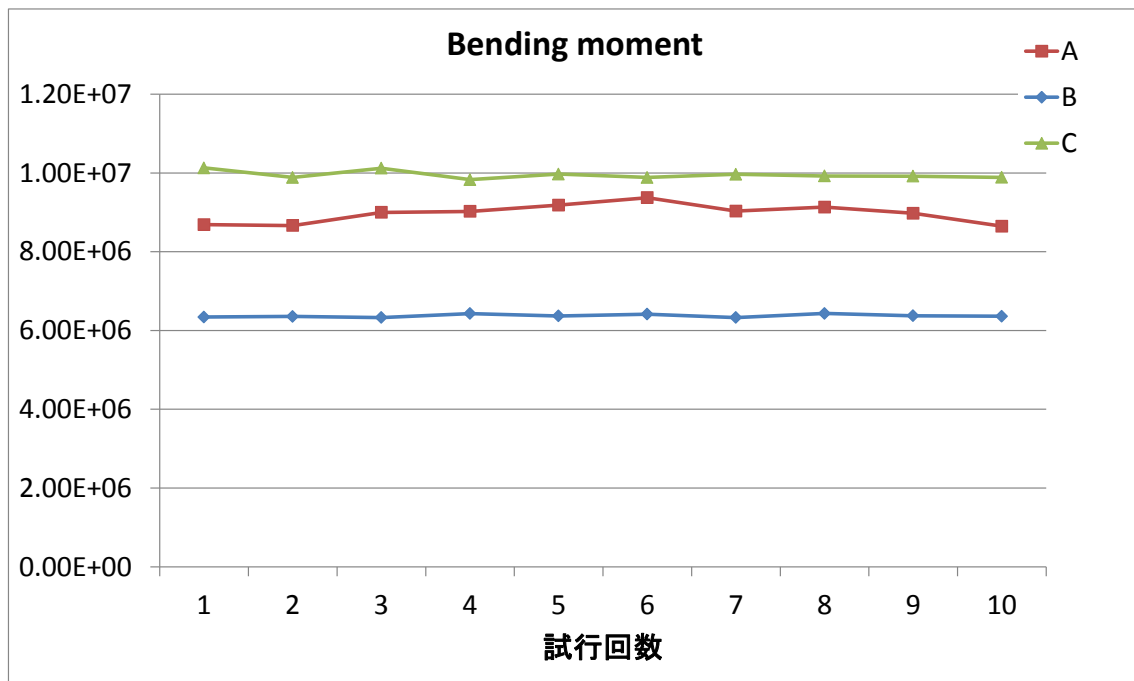
図6. 2. 3 10回の時系列計算で発生した各計算でのホギングモーメント ( $M_{t \text{ act}}(M_s+M_w)$ ) の最大値 (単位:  $\text{kN}\cdot\text{m}$ )

本船は、条件 B (斜追波中) の計算では、他の2条件に比べると有意なホイッピングは発生しなかった。一方、条件 C (正面向波) 及び条件 A (斜め向波) の計算では、スラミングによるホイッピング振動が有意に発生した結果、縦曲げモーメントは B (斜追波中) に比べて大きくなった。

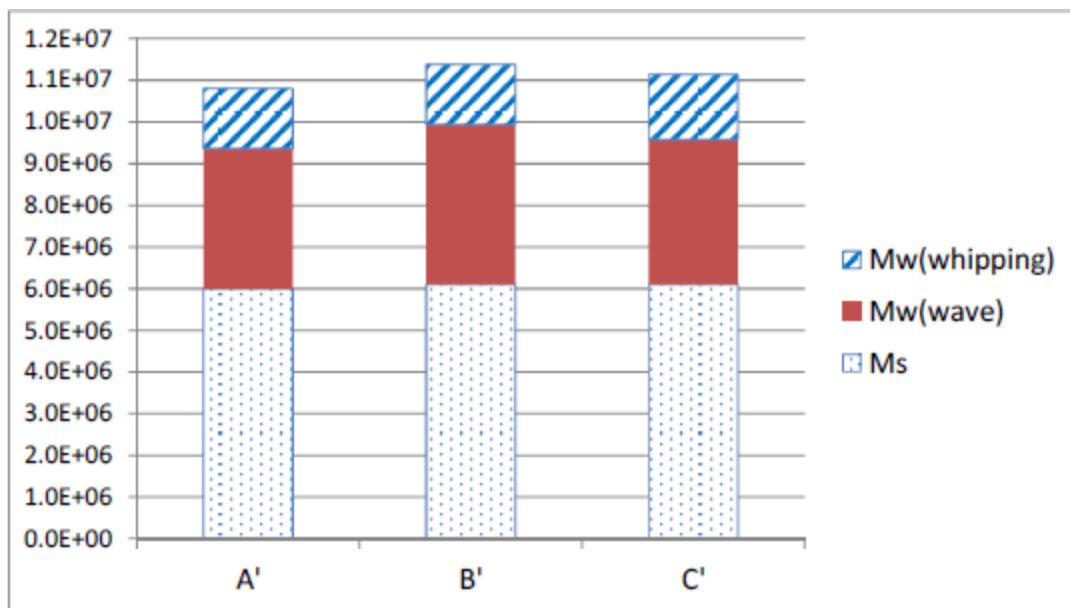
図6. 2. 5 作用荷重の計算結果 (ホギング、10<sup>6</sup>kN·m)

条件 B' と C' を比較すると、条件 B' の方が波高が低いにも関わらず作用荷重が若干大きく算出されている。これは、船長とほぼ等しい約 300m の波長となる波周期 (約 14 秒) に近い気象海象条件で、縦荷重が大きくなる海象条件であることによる。ここで発生した荷重は、 $11.3 \times 10^6 \text{ kN}\cdot\text{m}$  であり、この値は表 5. 2. 2 の船級構造規則が要求している強度に相当する  $11.1 \times 10^6 \text{ kN}\cdot\text{m}$  と等価な値である。このため、気象海象等の条件、すなわち波高が劇的に高くない場合でも波周期や船速との組み合わせによっては、船体運動からの荷重とスラミング衝撃によって発生する船体振動からの荷重 (ホイッピング荷重) の重畳が船体に作用する荷重に大きく寄与し得る点について、船体構造規則の観点から評価検証する必要がある。

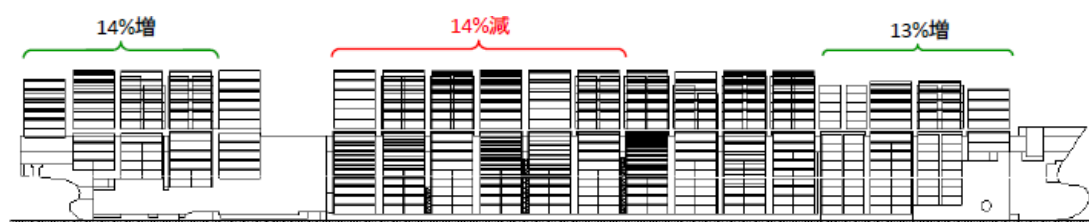
図6.3.1 静水中曲げモーメントが許容値の126%となる積み付けの例

まず、コンテナ貨物の積み付け重量が申告値・積み付け計画とどの程度異なっていれば静水中曲げモーメントが許容値の126%になるのかを計算した。計算の結果、貨物重量の総量が申告値の総量と同じ場合、船体中央付近の重量を14%減少させ、船尾付近を14%、船首付近を13%それぞれ増加させて初めて静水中曲げモーメントが許容値の126%になることが分かった(図6.3.1)。他方で、事故船における実態の積み付けが、このように貨物重量の申告値や積み付け計画から大きく異なっていたとは想定し難いとの見方もある。事故船における実態の積み付けは、事故船沈没により検証できず、また、喫水計測での読み誤り、船体の横傾斜の影響もあり得るため、今後、同型船を用いた調査を含め、可能な検証を行う必要がある。

なお、図6.3.1及び図6.3.2の貨物荷重及び積み付けであった場合の作用荷重をシミュレーションすると、それぞれ表6.3.1のとおりとなる。

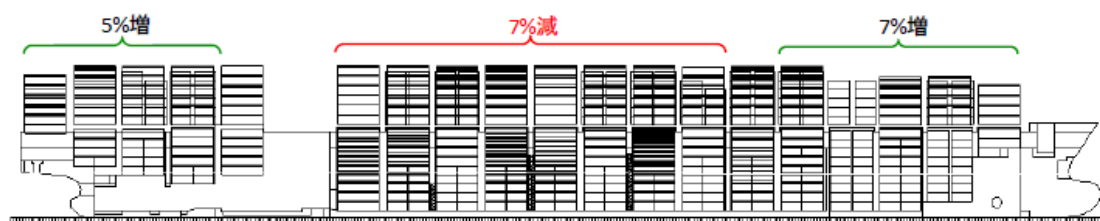
図6.3.2 静水中曲げモーメントが許容値の115%となる積み付けの例

参考に、喫水値の読みの仮定として、船体撓み量が0.55mの場合の全船FEM計算モデルによる直接計算から得られる静水中曲げモーメントの許容値は115%となる。このモーメントを発生させる積み付けを検討した結果、船体中央付近の重量を7%減少させ、船尾付近を5%、船首付近を7%それぞれ増加の場合と求めた(図6.3.2)。なお、貨物重量を一律に5%増とした場合の静水中曲げモーメントの増加は1.2%、一律に10%増加させた場合は静水中曲げモーメントの増加は2.4%となった。

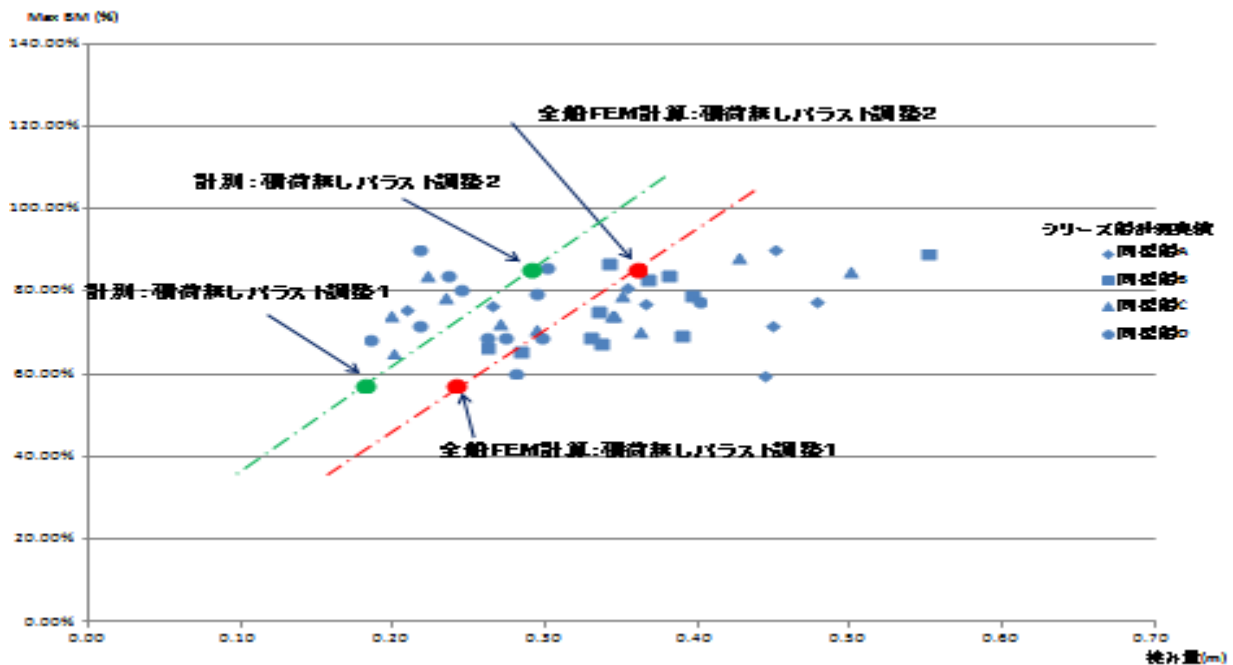
図6. 3. 3 静水中曲げモーメントと船体撓み量

同型船で実船における静水中曲げモーメントと船体撓み量を分析した。図6. 3. 3の青色プロットの静水中曲げモーメントは、申告値通りのコンテナ貨物重量が積み付け計画通りに積載された場合に積み付け計算機が算出する値で、船体撓み量は船首尾及び中央の喫水の実測から算出された値である。

青色のプロットを見ると、ほぼ同じ静水中曲げモーメントに対し船体撓み量の差が大きく、まず、貨物の積み付けに申告値と実際に差があることが考えられる。このため、同一船の積荷の無い状態でバラストの漲水に差を設けて実測した結果を緑色のプロットに求めた。これらと比較するため、緑色のプロットに対応する静水中曲げモーメントに対し、全船 FEM モデルの計算から算出される船体撓み量を求め赤色にプロットした。バラスト量はタンクテーブルから正確に把握可能であるので、緑色と赤色のプロットの差については、喫水の計測誤差や個船毎の工作による差異などの影響が考えられる。

図6. 3. 3から、静水中曲げモーメントにおける積荷の影響をコンテナ船の出航時において、喫水計測による船体撓み量から精度良く管理することは困難である。また、特に 8000TEU 級以上の大型コンテナ船では実運航時の積み付け計画上の最大静水中縦曲げモーメント（ホギング）は、かなりの頻度で許容積載量程度になり得る。このため、図6. 3. 1及び図6. 3. 2も踏まえ、国際海事機関におけるコンテナ貨物の船上積載前の重量把握の強制化に関する議論との関連においては、荷主がコンテナ貨物の実重量を積載前に正確に情報提供することが、大型コンテナ船の安全対策に推奨される。

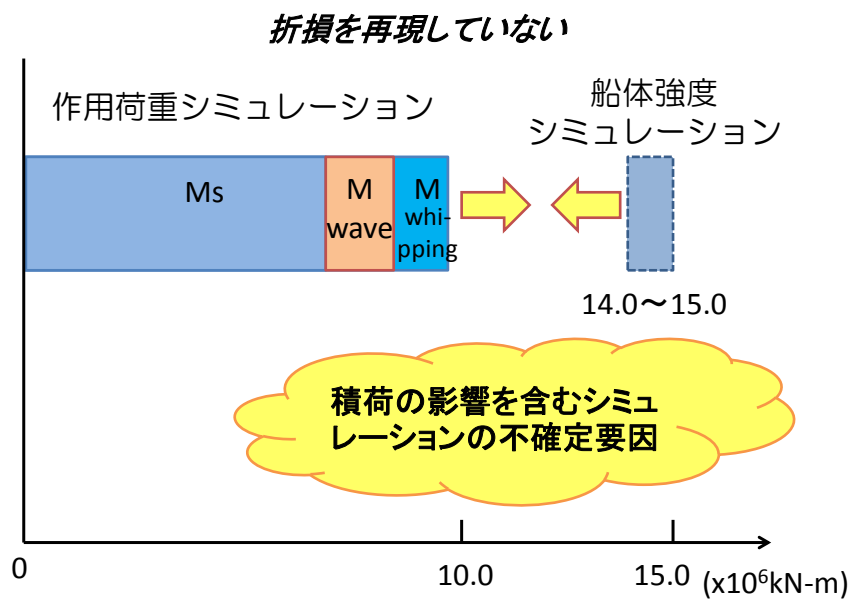
図 7. 1 本調査における荷重と強度の関係

本委員会で想定した海象条件によると事故船に事故時に作用した荷重は9.4×10<sup>6</sup>kN·mと推定されるが、事故船の記録によれば、事故の約3年半前に10.0×10<sup>6</sup>kN·m程度の荷重を受ける海象に遭遇しており、その際には折損事故は起きておらず、その後今回の折損事故が起きている。このため、①事故時に船体に作用していた荷重が計算値以上であった可能性、②船底外板の座屈変形の程度など何らかの理由で事故船の船体強度が低下していた可能性、③その両方が起きていた可能性などが考えられ、荷重及び強度に関するシミュレーション計算の不確定要因等を含め更なる検証作業が必要である。

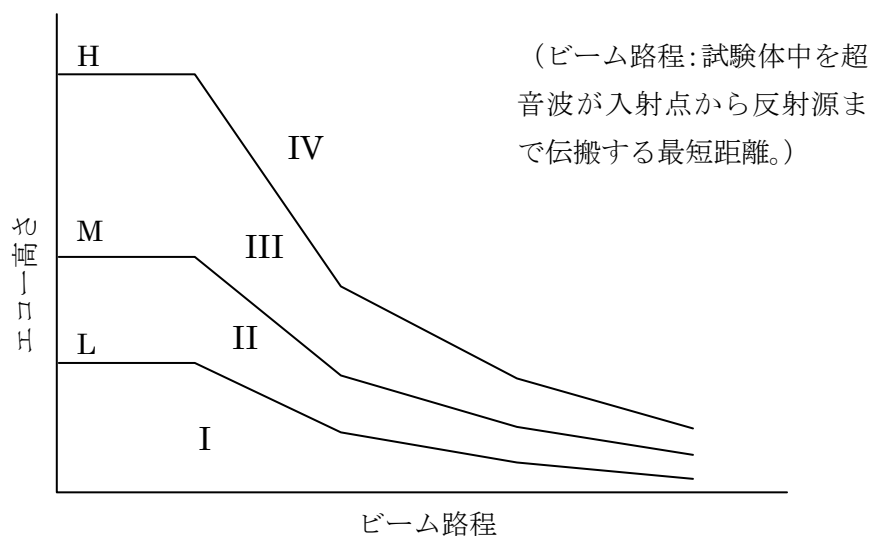
図付4. 1 エコー高さとビーム路程の関係

- 1) 標準試験片を用い、標準穴(RB-41No.1φ3.0mm)を板厚の裏面でビーム軸が反射する点から探傷し、最大エコーを検出した高さを 80%となるように感度調整し、これを H 線の起点とする。
- 2) 1)の感度から 6dB 下げたときのエコー高さを M 線の起点、および 12dB 下げたときのエコー高さを L 線の起点とする。
- 3) 同様に裏面で反射したビームが探傷面に到達する点及びさらに反射したビームが裏面で反射する点において、それぞれのエコー高さを結ぶ。

基準エコー高さを超えるかどうかの判断は、領域 III のエコーが検出される個所については M 検出レベルに対し板厚に相当する走査距離、領域 II 及び III のエコーが検出される個所については L 検出レベルに対し板厚に相当する操作距離、領域 IV のエコーが検出される個所については M 検出レベル又は L 検出レベルに対し板厚の半分に相当する走査距離として行った。

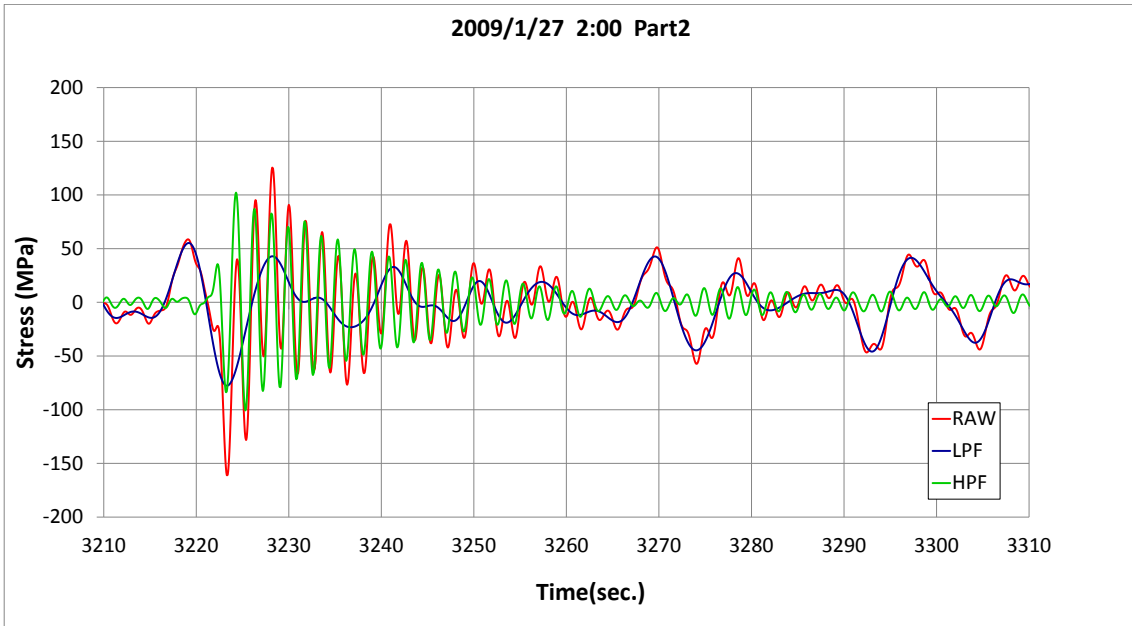
図付 6. 1 コンテナ船 A の縦曲げ応力時刻歴

また、ホイッピング荷重はスラミング衝撃とそれに誘起される船体過渡振動に起因するため、その特徴として比較的小さい有限エネルギーしか持たない。この荷重の持つエネルギーは、そもそも船体振動に伴う海面の攪乱やコンテナ貨物の振動により徐々に減衰されるものであるが、このようなホイッピング荷重が出会い波周期で変動する波浪縦曲げ荷重に短時間のサイクルで重畳することにより船体の最終強度を超えて崩壊が発生した場合を考えると、塑性ひずみの進行により吸収されるエネルギー量は、準静的な波浪荷重の場合に比べて小さく、船体が最終的な全体崩壊に至る前の状態で留まるという挙動を示すことも推測される。
