改善箇所説明図

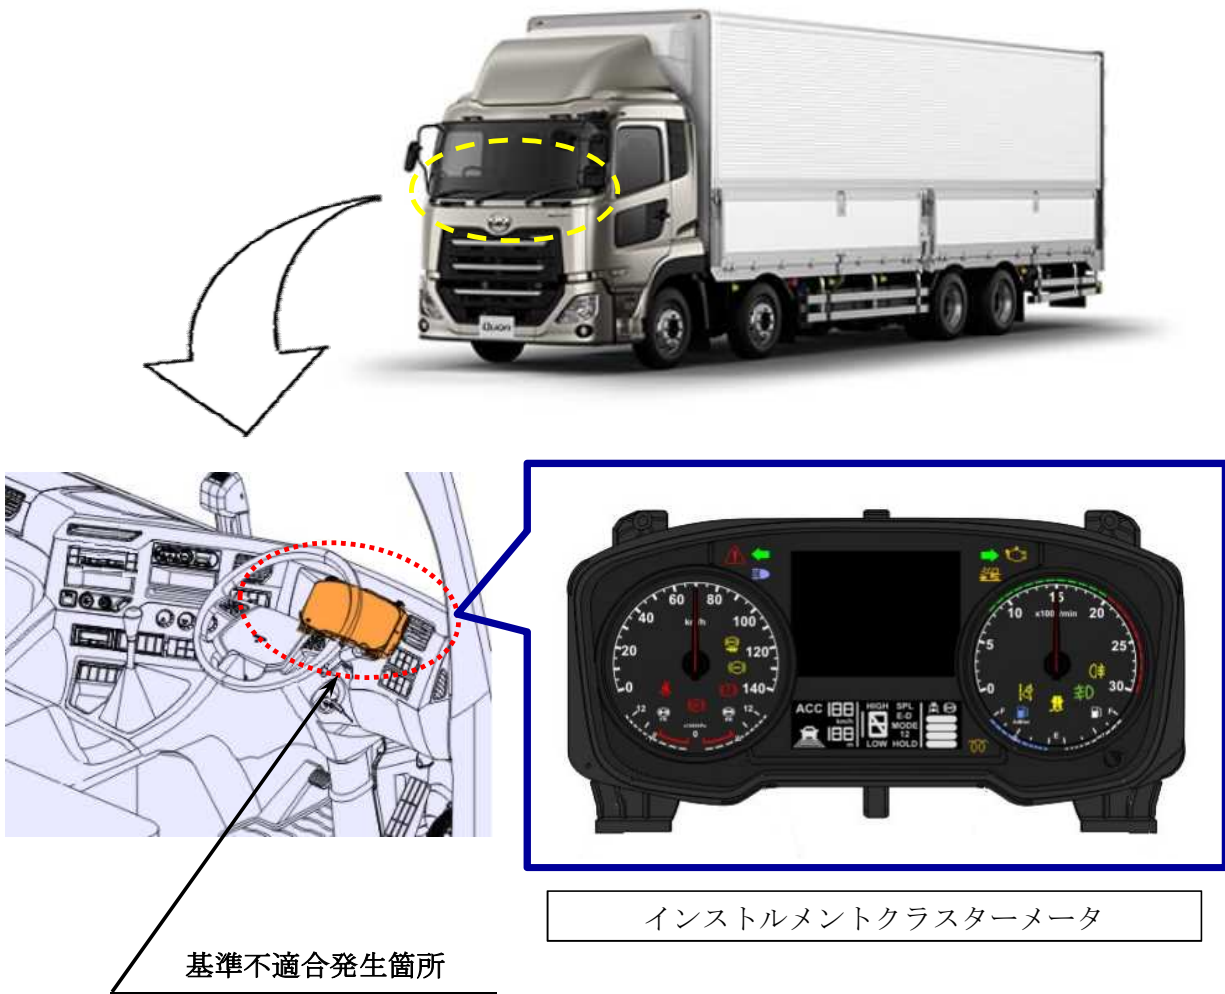
大型トラックのインストルメントクラスターメータにおいて、市場向けソフトウェアの設定が不適切なため、衝突被害軽減ブレーキ関連の警告表示および警報等が作動しないことがある。

注：□ は、措置する部品を示す。

全車両、インストルメントクラスターメータのプログラムを、対策プログラムに書き換える。

識別：改善済車両には助手席側ステップ部VINプレートの右上端に赤色ペイントを塗布する。
