改善箇所説明図

【不具合の内容】

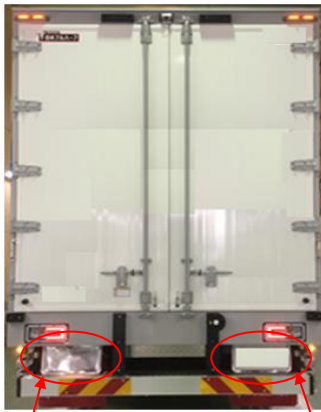
車両後面

車両後面のナンバーブラケットステーにおいて、シャシフレーム取付部の強度が不足しているため、走行振動等により当該取付部に亀裂が生じるものがある。そのため、そのままの状態で使用続けると亀裂が進行し、ステーが脱落するおそれがある。

全車両、ナンバーブラケットステーとその上部クロスメンバーを締結する補強材を追加する。なお、当該ステー取付部に亀裂が生じているものは補修を行う。更に、当該ステーを社名板ブラケット等のステーとして使用している場合は、同様の処置を行う。
