# 改善箇所説明図

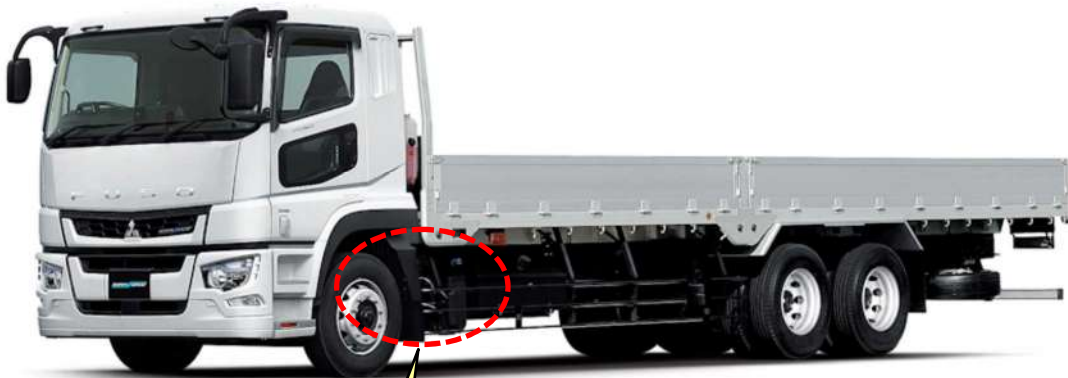
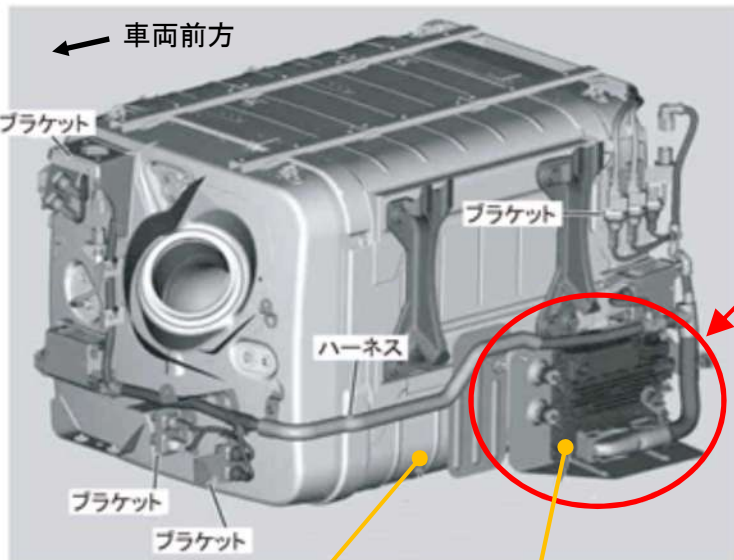
基準不適合発生箇所

ACM: After treatment system Control Module

排気ガス浄化装置付きマフラー

6R20 型エンジンを搭載した 19 年式大型トラックの一部車種において、排出ガス発散防止装置制御端末 (ACM) のプログラムが不適切なため、故障診断が正しく行われない。

全車両、排出ガス発散防止装置制御端末 (ACM) のプログラムを正規品に書換える。

注 :  は、プログラムを正規品に書換える部品を示す。

識別 : 作業完了車には、ステアリングコラム裏のブラケット側面に青色ペイントを塗布する。
